**UNIVERSIDADE ESTADUAL DO PIAUÍ
CAMPUS POETA TORQUATO NETO
CENTRO DE TECNOLOGIA E URBANISMO
CURSO DE ENGENHARIA CIVIL**

**IMPACTOS DAS FALHAS DE PROJETO NA EXECUÇÃO DO REBAIXAMENTO DA
AV. JOÃO XXIII EM TERESINA-PI: UM ESTUDO DE CASO**

Trabalho de Conclusão de Curso, TCC, submetido à Graduação de Engenharia Civil da Universidade Estadual do Piauí como requisito para obtenção do título de Bacharelado em Engenharia Civil.

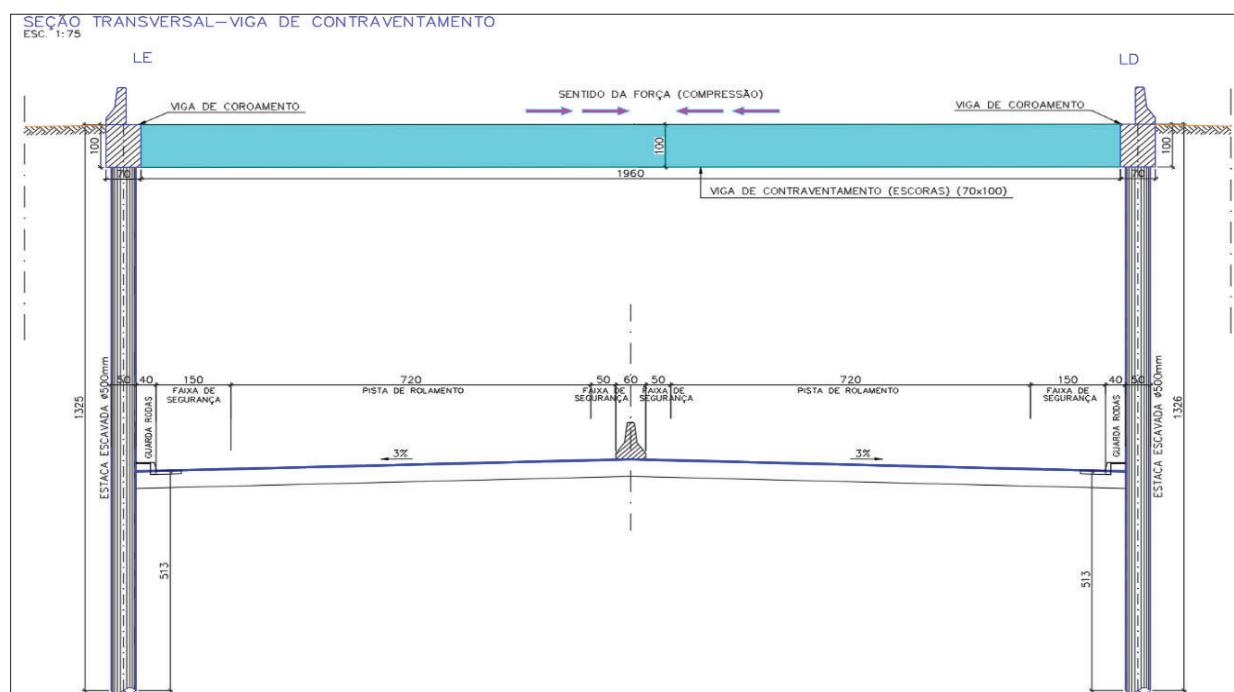
Figura 13 - Seção Transversal – Viga de contraventamento da Trincheira da Av. João XXIII, Teresina-PI.

O projeto executivo previu a execução de vigas transversais de contraventamento espaçadas a cada 3,50 m nos trechos de maior altura das contenções, com o objetivo de proporcionar maior rigidez ao conjunto estrutural e garantir o comportamento monolítico das cortinas. Essas vigas têm a função de limitar deslocamentos horizontais e deformações nas estacas escavadas, que, por sua vez, encontram-se engastadas no solo na extremidade inferior e apoiadas na extremidade superior. Tal configuração estrutural foi concebida para assegurar a estabilidade global da contenção e o desempenho adequado das cortinas de estacas ao longo de toda a extensão da trincheira, conforme ilustrado na Figura 13.

Durante a execução das vigas de contraventamento previstas no projeto executivo, foi identificada uma inconsistência no dimensionamento da armadura estrutural. Conforme relatado pela empresa executora e registrado na Revisão do Projeto em Fase de Obras (RPFO, 2024), o engenheiro calculista da contratada verificou que área de aço especificada inicialmente não era suficiente para suportar os esforços provenientes do peso próprio da viga e das cargas atuantes durante o processo de concretagem. Essa constatação indicou a existência de uma falha de dimensionamento estrutural no projeto original, a qual poderia comprometer a estabilidade da contenção e a segurança da estrutura caso não fosse revista.

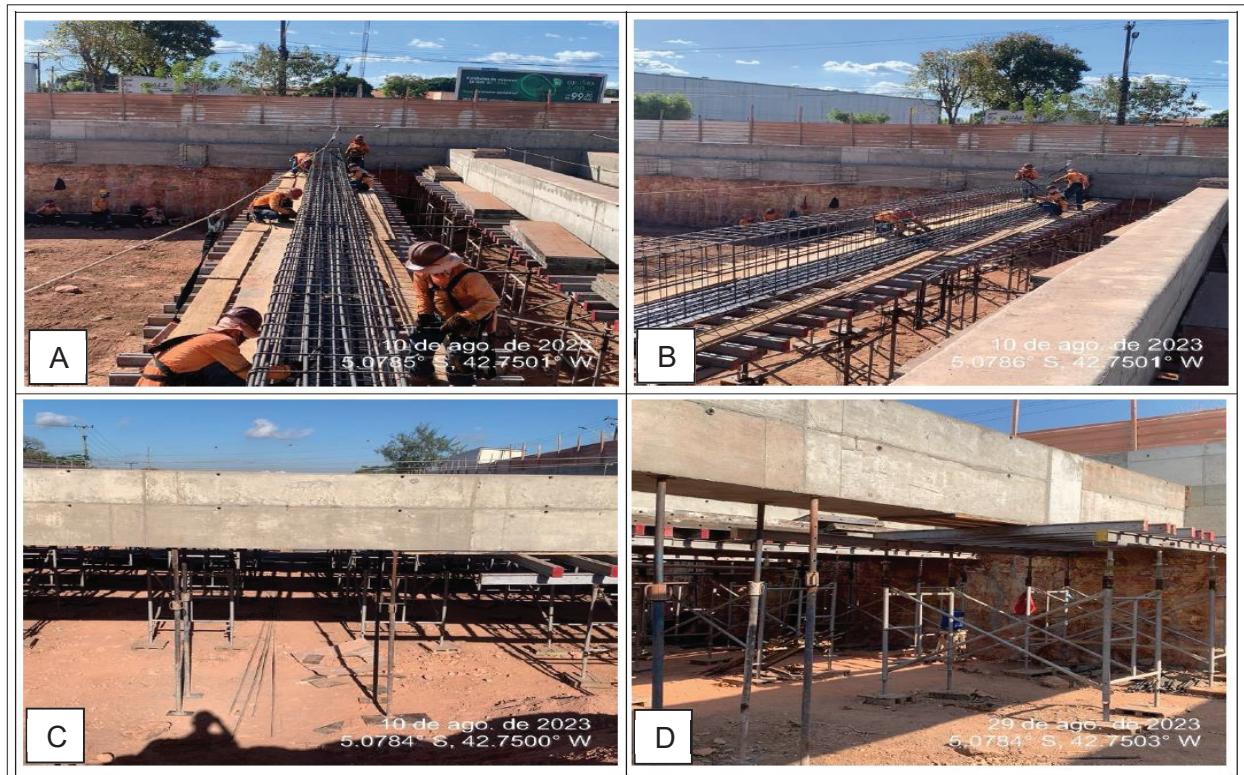
Figura 14 - Viga de contraventamento - Armação e escoramento.

Além disso, constatou-se que o escoramento necessário à execução dessas vigas não havia sido previsto no projeto original, condição que dificultava a execução segura da concretagem. Essa ausência foi registrada durante o processo de montagem e corte das armaduras, evidenciando a necessidade de ajustes estruturais para garantir o desempenho adequado do sistema de contraventamento. A Figura 14 (A,B,C e D) ilustra a execução das vigas de contraventamento ao longo da cortina, evidenciando o posicionamento das armaduras e o sistema de escoramento adotado durante a concretagem.

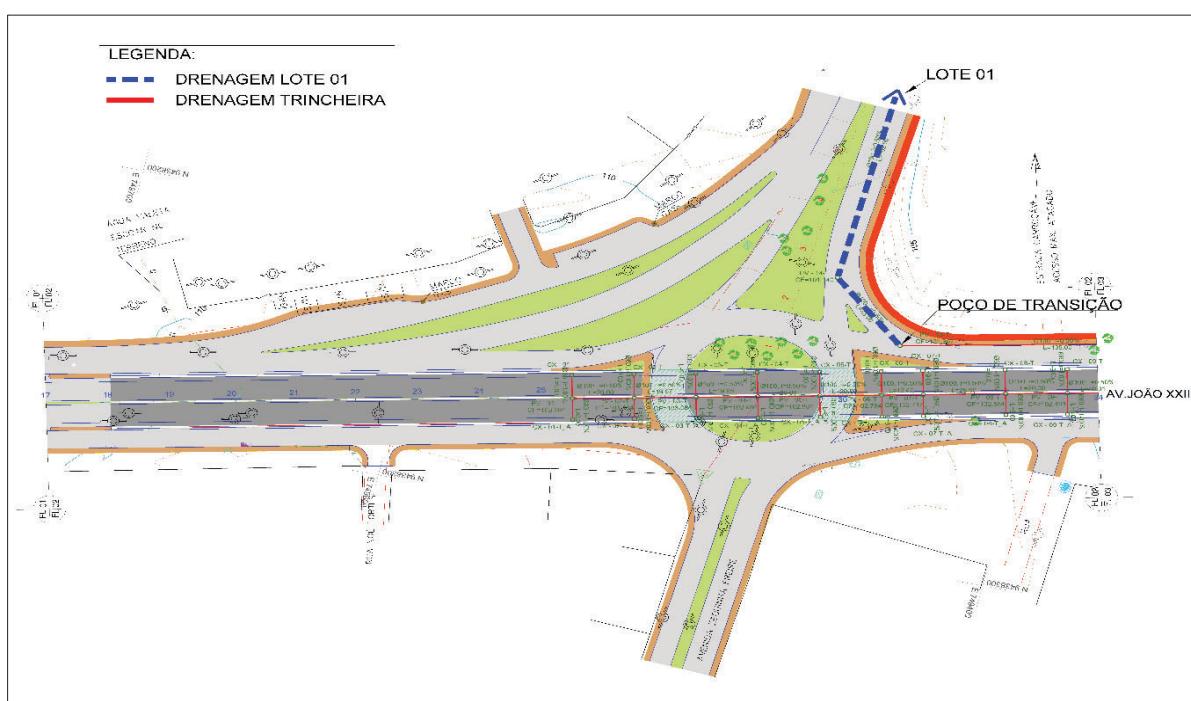
Figura 15 - Projeto de Drenagem – Deságue das águas pluviais da Trincheira no Lote 01.

Durante as inspeções de campo, foram identificados dois bueiros celulares existentes nas proximidades da área de intervenção, sendo um BSCC (Bueiro Simples Celular de Concreto) de 3,00 x 2,50m, localizado no mesmo alinhamento da trincheira, a aproximadamente 800 m do último poço de drenagem subterrânea e outro BSCC de 3,00 x 3,00 m, posicionado de forma perpendicular a obra, a cerca de 1.200 m de distância, no segmento correspondente ao Lote 01, conforme figuras 15 e 16.

A constatação dessas estruturas indicou que o projeto inicial não havia considerado adequadamente as condições locais e o estágio de execução das obras interligadas, evidenciando falhas de compatibilização e de coordenação entre os projetos complementares. Essa ausência de integração gerou incertezas quanto à viabilidade do traçado de drenagem originalmente proposto e à eficiência do sistema de escoamento pluvial.

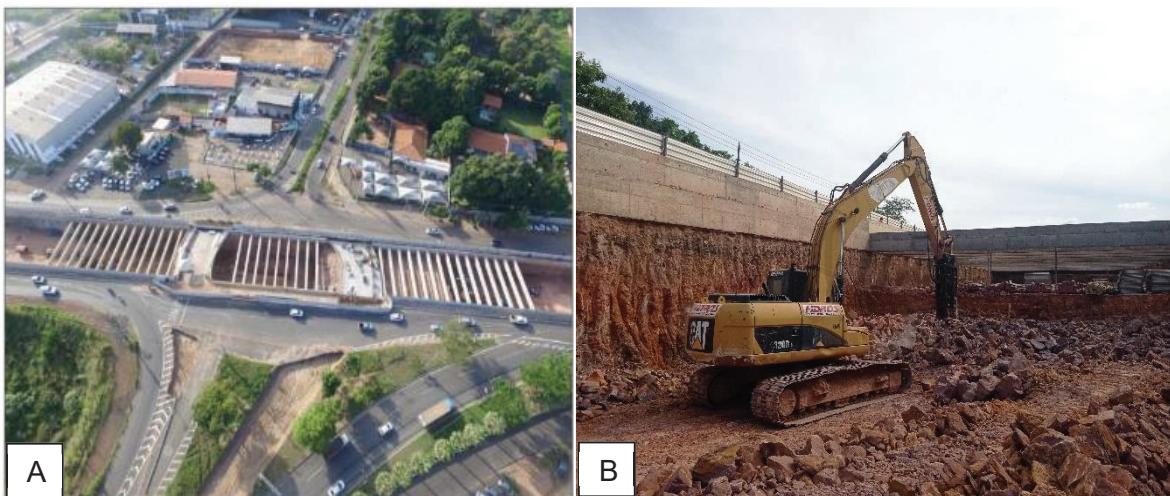
Figura 17 - Escavação de material de 3^a categoria no trecho central da trincheira.

Durante a execução, contudo, verificou-se que a utilização de explosivos não era viável, em razão da proximidade de edificações, redes de utilidade pública e estruturas de concreto já executadas no entorno da trincheira. O uso dessa técnica representava riscos significativos a segurança da obra e à integridade das estruturas vizinhas (Figura 17A), evidenciando uma incompatibilidade entre o método construtivo previsto em projeto e as condições reais do ambiente urbano. Essa limitação impactou diretamente o planejamento e o rendimento inicialmente estimado para o serviço de escavação, tornando necessária a reavaliação do método executivo a ser adotado.

Nas Figura 17B observa-se o processo de escavação do material de 3^a categoria, evidenciando a presença de rocha de alta resistência e as limitações de execução impostas pelo ambiente urbano.

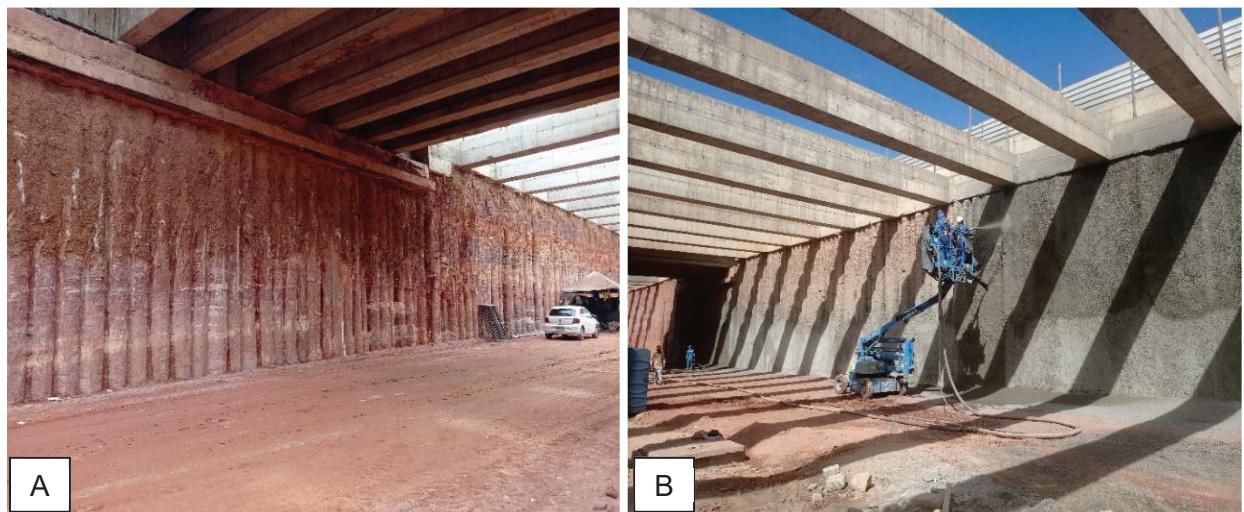
O relatório de Revisão de Projeto em Fase de Obras (RPFO, 2024) destacou que a falta de proteção superficial favorecia a lixiviação e o surgimento de fissuras, especialmente em pontos sujeitos à infiltração de água. Diante dessa constatação, a equipe técnica recomendou a aplicação de revestimento com concreto projetado em toda a extensão exposta das estacas, medida que foi posteriormente incorporada à obra como solução corretiva.

Figura 18 - Condição inicial da cortina de estacas escavadas sem revestimento e aplicação do concreto projetado para proteção superficial.

A ausência desse detalhamento evidenciou uma falha de compatibilização entre os projetos geotécnico e estrutural, uma vez que o revestimento é fundamental para assegurar a durabilidade e a integridade das cortinas, conforme as diretrizes da NBR 6118:2014. Essa ocorrência reforça a importância da análise conjunta entre as disciplinas de projeto e da consideração dos aspectos de manutenção e proteção ainda na fase de concepção.

uma vez que promove maior rigidez superficial e facilita a inspeção visual de eventuais fissuras ou recalques diferenciais. Desse modo, as imagens ilustram a transição entre a situação de vulnerabilidade inicial e a condição de proteção adequada prevista no projeto, destacando a importância do revestimento na durabilidade e segurança da obra.
